Sanierungsmaßnahmen und Neubauten der Gemeinde Gutach im Breisgau

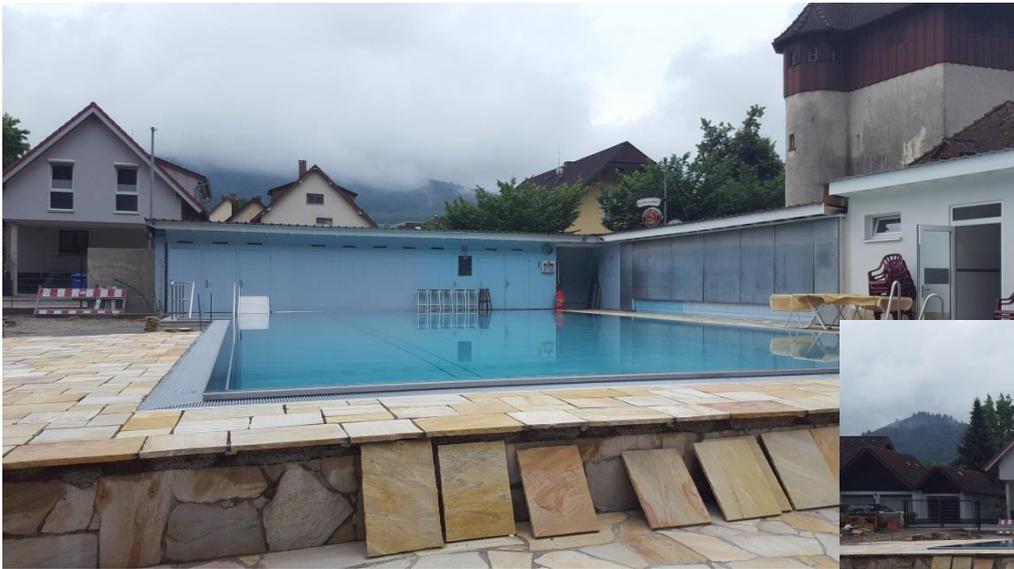
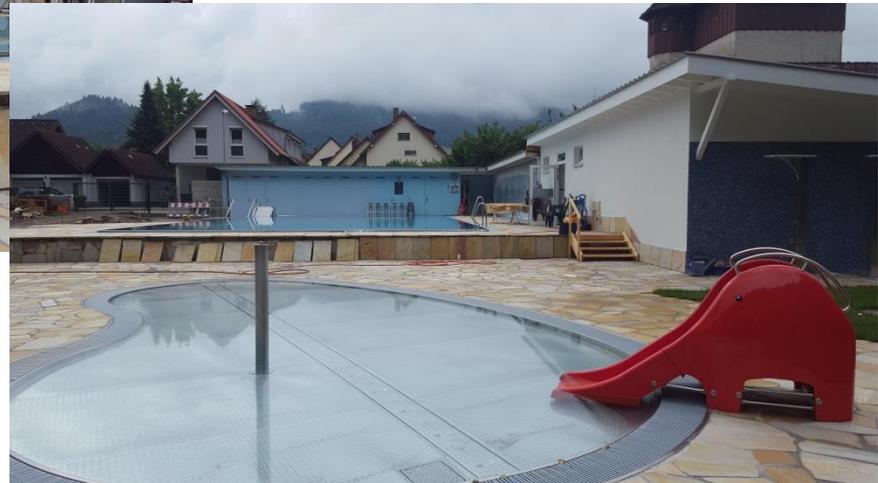
Sanierung Freibad Gutach 2015 + 2016
Beheizung mit Absorberanlage

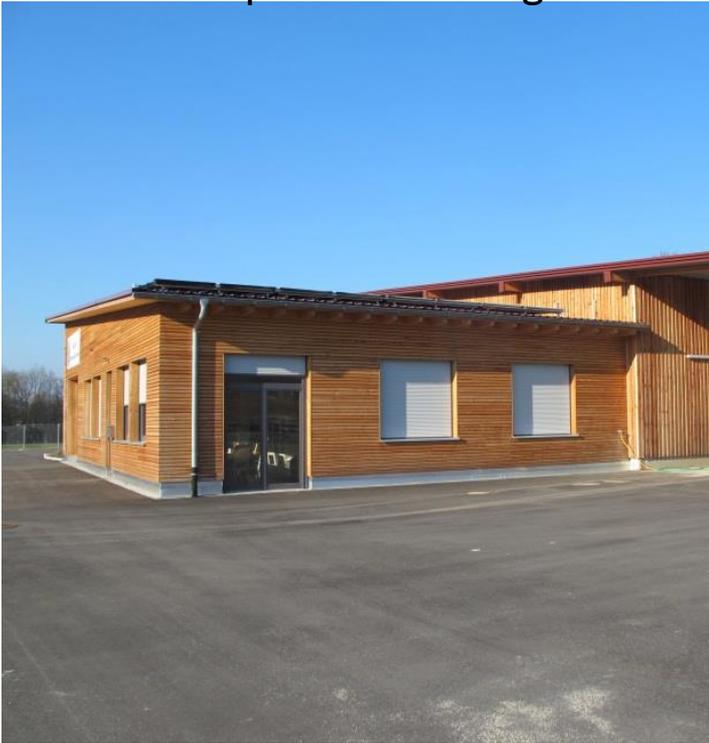
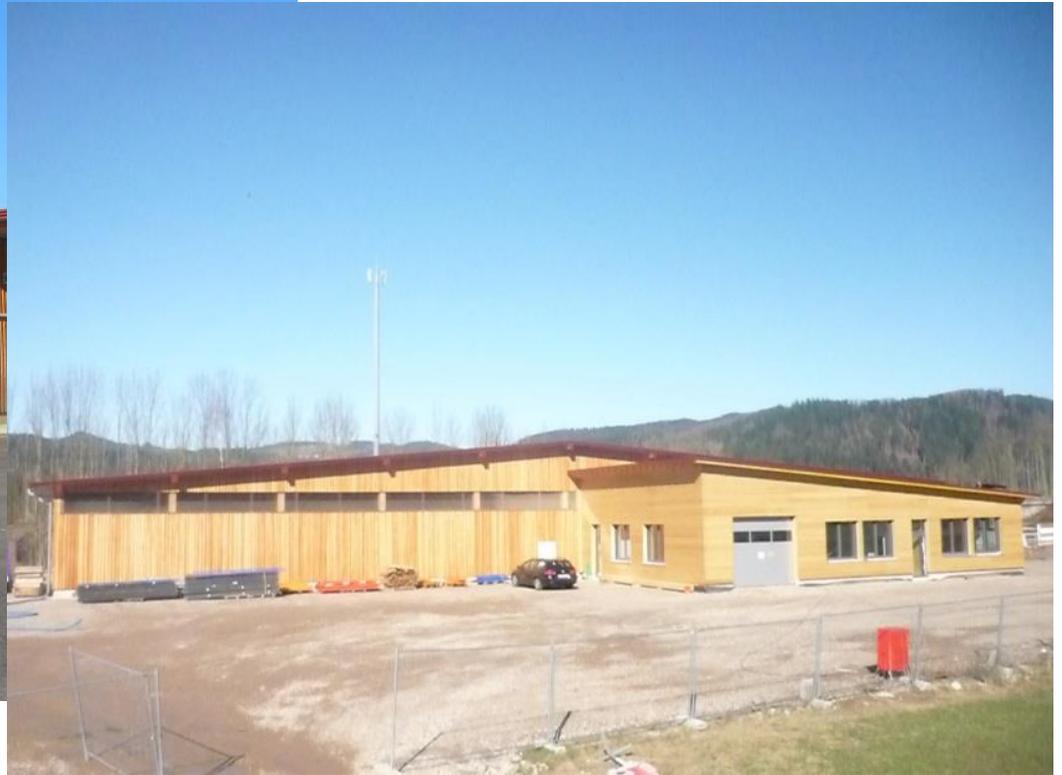
Neubau Bauhof Gutach 2014

Gebaut mit Holzständerbauweise, Betonkernaktivierung
und Eisspeicherheizung

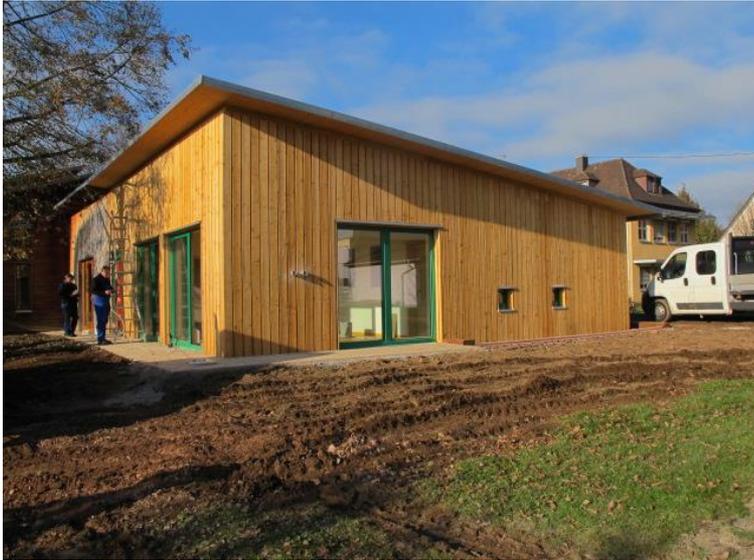
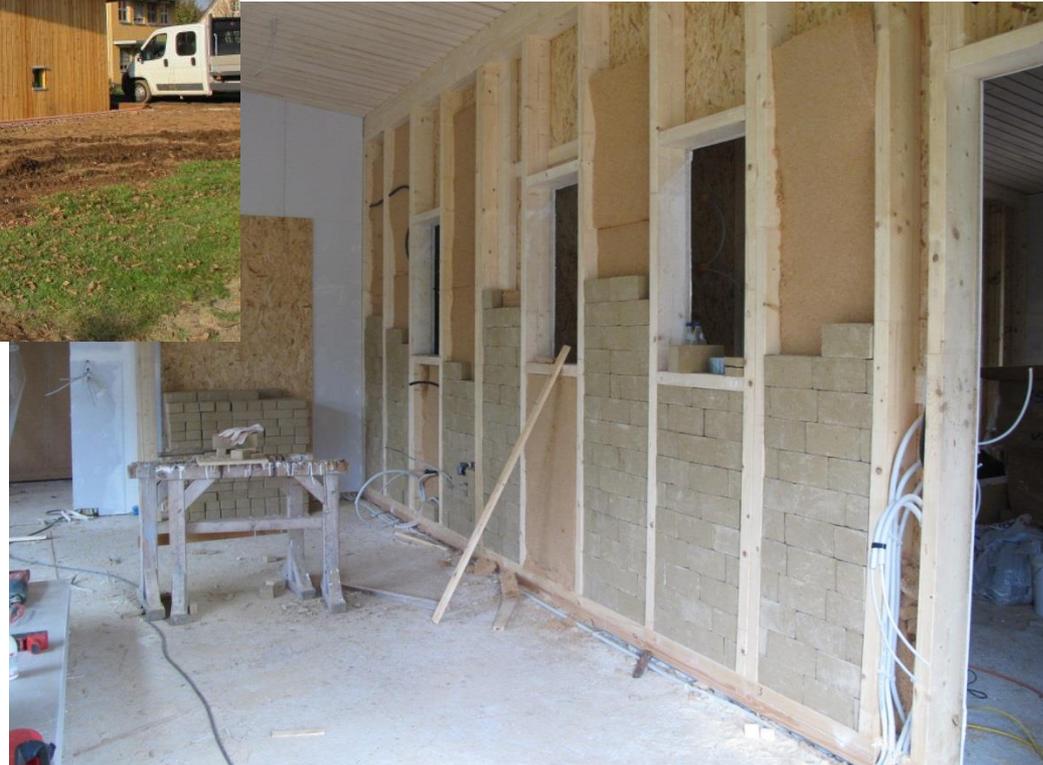
Anbau Kommunale Kinderkrippe „Schatzkiste“

Lehmsteine und Wärmespeicherung

Die tagsüber aufgeheizten Lehmsteine geben nachts die gespeicherte Wärme langsam ab.

Kaltputz, der die Feuchte zunächst aufnehmen und nach und nach wieder abgeben kann, reguliert das Raumklima – man sagt: sie sind offen für die Diffusion des Dampfes. Kalkputz ist ökologisch hochwertig sowie gut geeignet für Allergiker

Holzweichfaserplatten begünstigen den Durchgang von Wärme im Winter, sowohl auch im Sommer. Durch ihre spezifische Wärmekapazität ermöglichen Holzweichfaserplatten einen sommerlichen Wärmeschutz

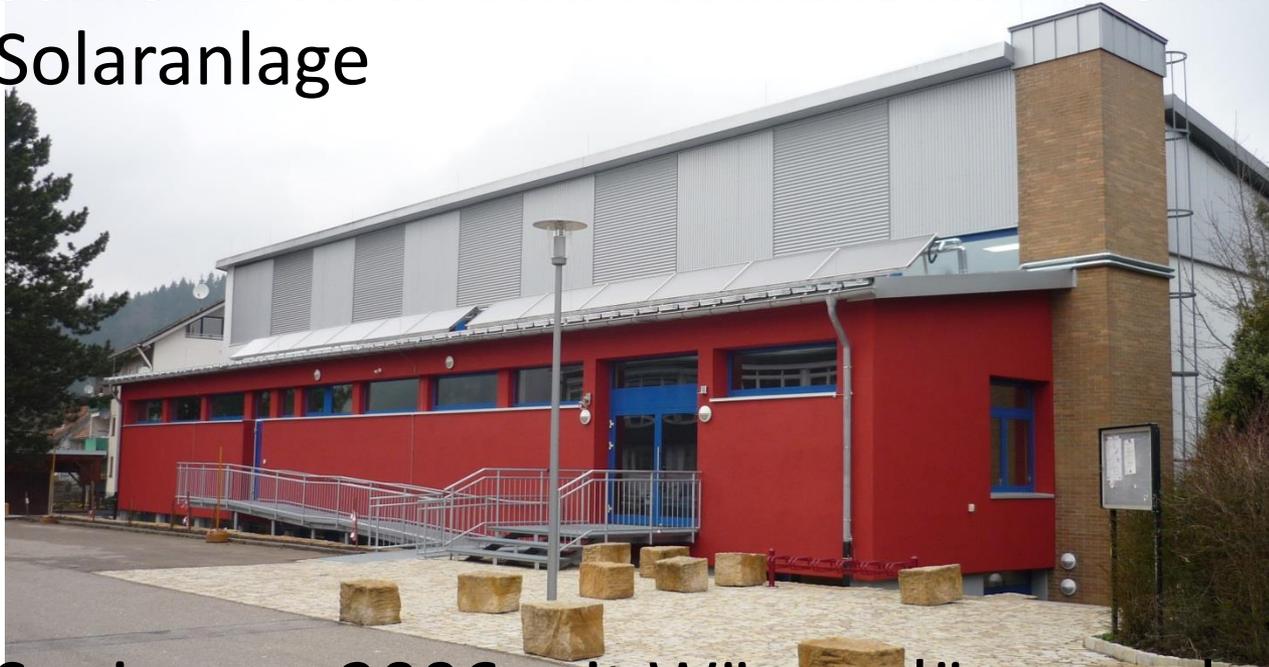
Mehrzweckhalle Bleibach

Sanierte Turn- und Festhalle mit thermischer Solaranlage

Sanierung 2006 mit Wärmedämmverbundsystem aus Holzweichfaserplatten.

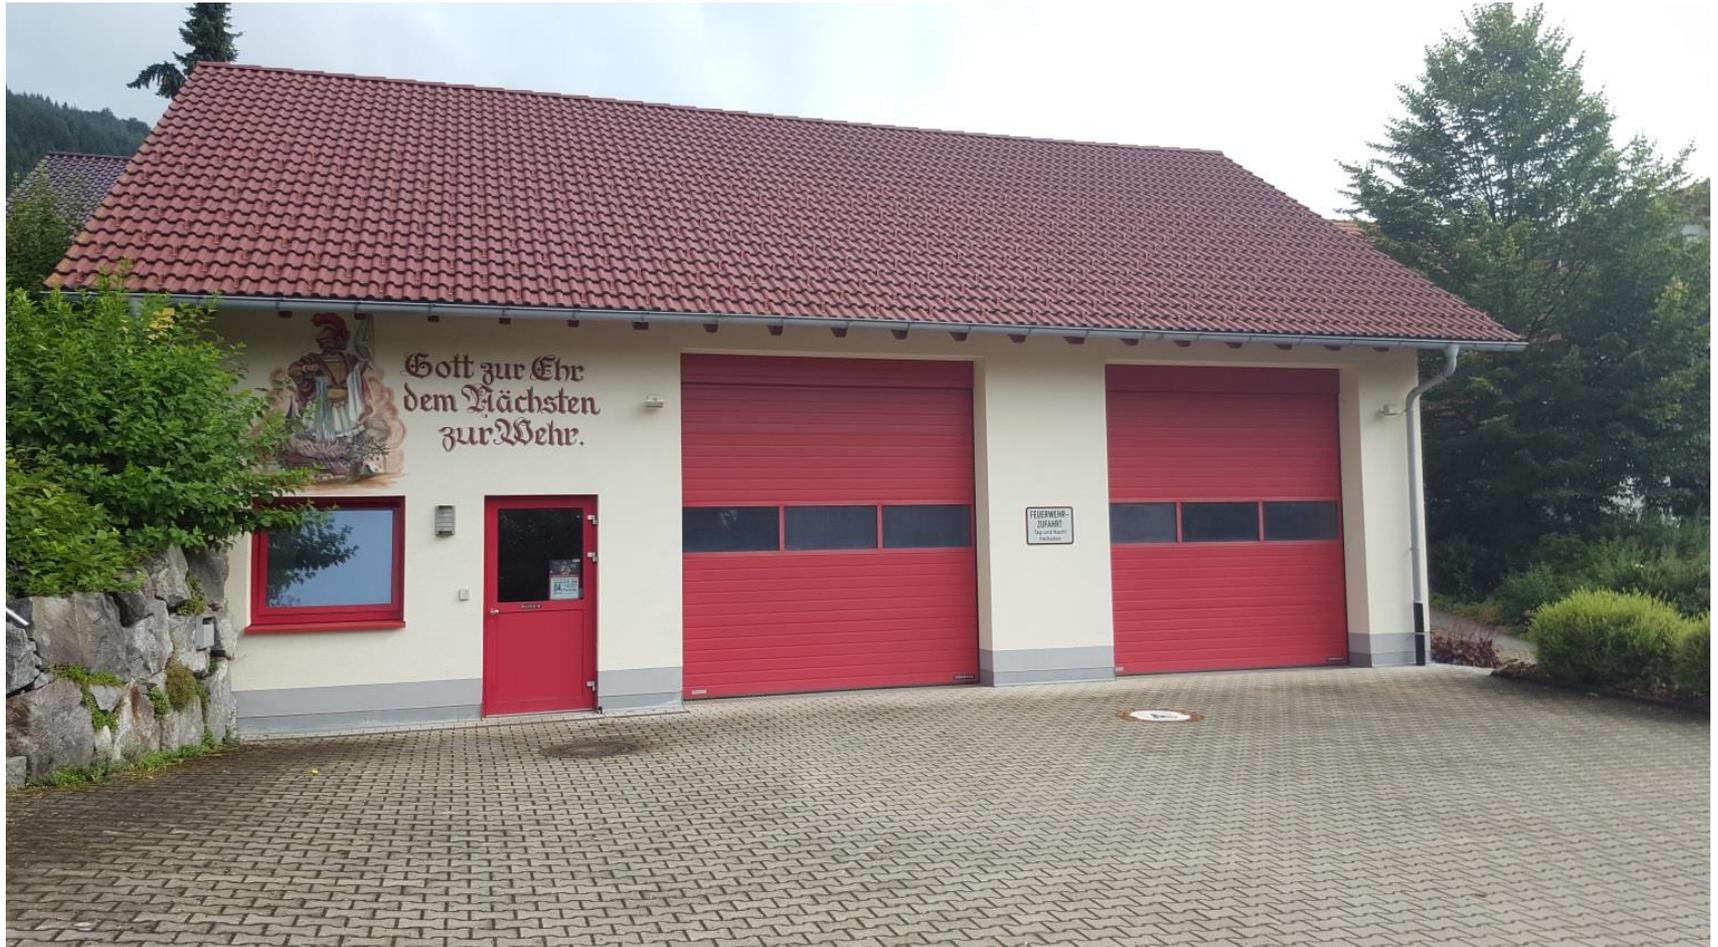
Feuerwehrgerätehaus Siegelau

Saniert 2009

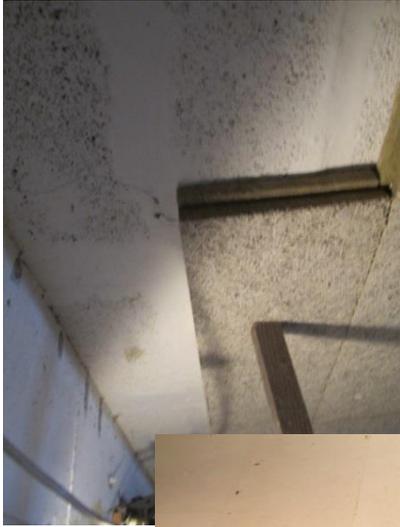
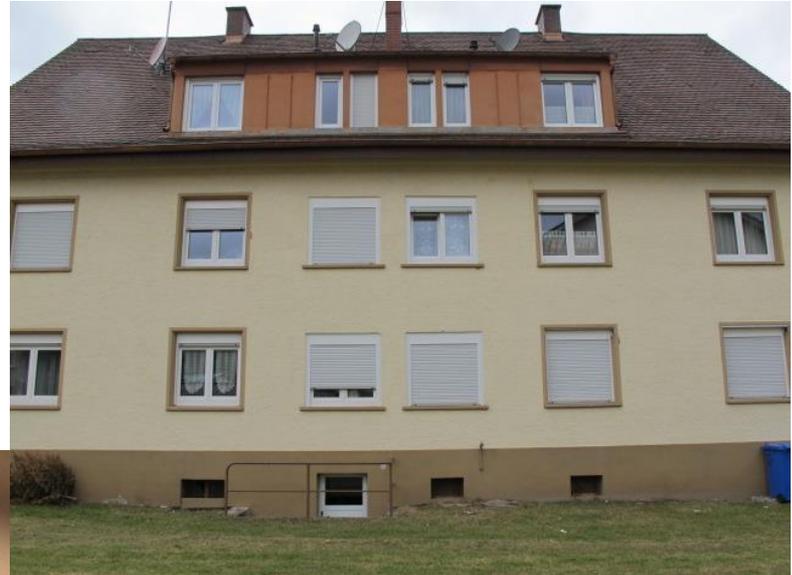
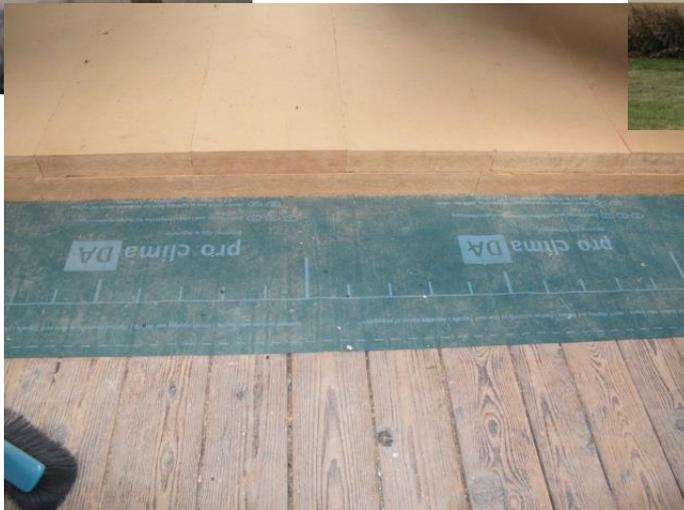
Dämmung der oberen Geschossdecken sowie Dämmung der Kellerdecken unsere Gemeindehäuser in der Alexanderstraße
